平成24年(ワ)第49号等 玄海原発差止請求事件

## 準備書面111

(能登半島地震により志賀原発で基準地震動を超過したこと  
及び志賀原発で発生したトラブルについて)

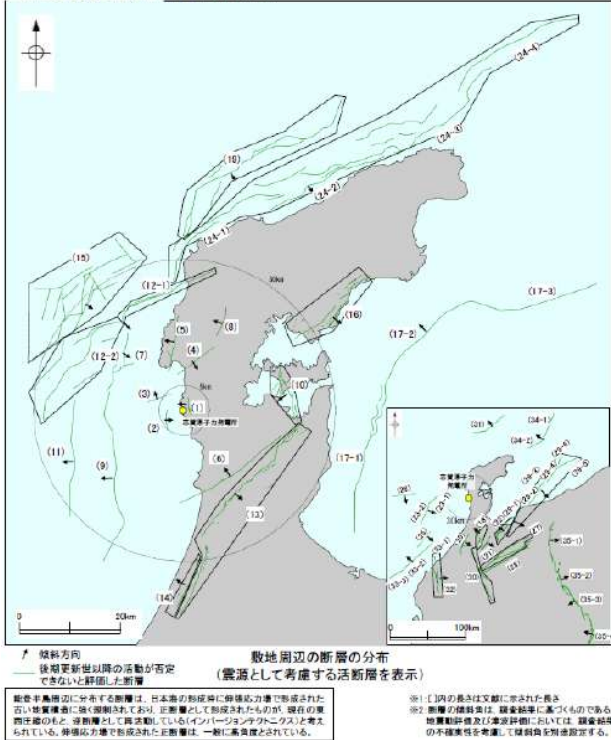
震源として考慮する活断層

上記のとおり、能登半島地震について、推定される震源断層は、北東－南西に延びる150 km程度の主として南東傾斜の逆断層であると考えられているが、北陸電力が「能登半島北部沿岸域断層帯」として連動を想定していた活断層は、次のとおり96 kmに過ぎなかった（甲B166「志賀原子力発電所2号炉敷地周辺の地質・地質構造について敷地周辺（海域）の断層の評価」5頁）。

## II. 敷地周辺の断層の分布と評価結果 ー概要ー

○敷地周辺において、震源として考慮する活断層を下図表に示す。  
 ○なお、文献調査等により抽出した全ての断層等の評価概要をP.6～9に示す。

また、上記のとおり、北陸電力は、能登半島地震で同時に活動した可能性のある笹波沖断層帯（能登半島北部沿岸域断層帯の西端に位置する断層）との連動を否定し、N T 2・N T 3断層（能登半島北部沿岸域断層帯の東端に位置する断層）との連動については検討すらしていなかった。

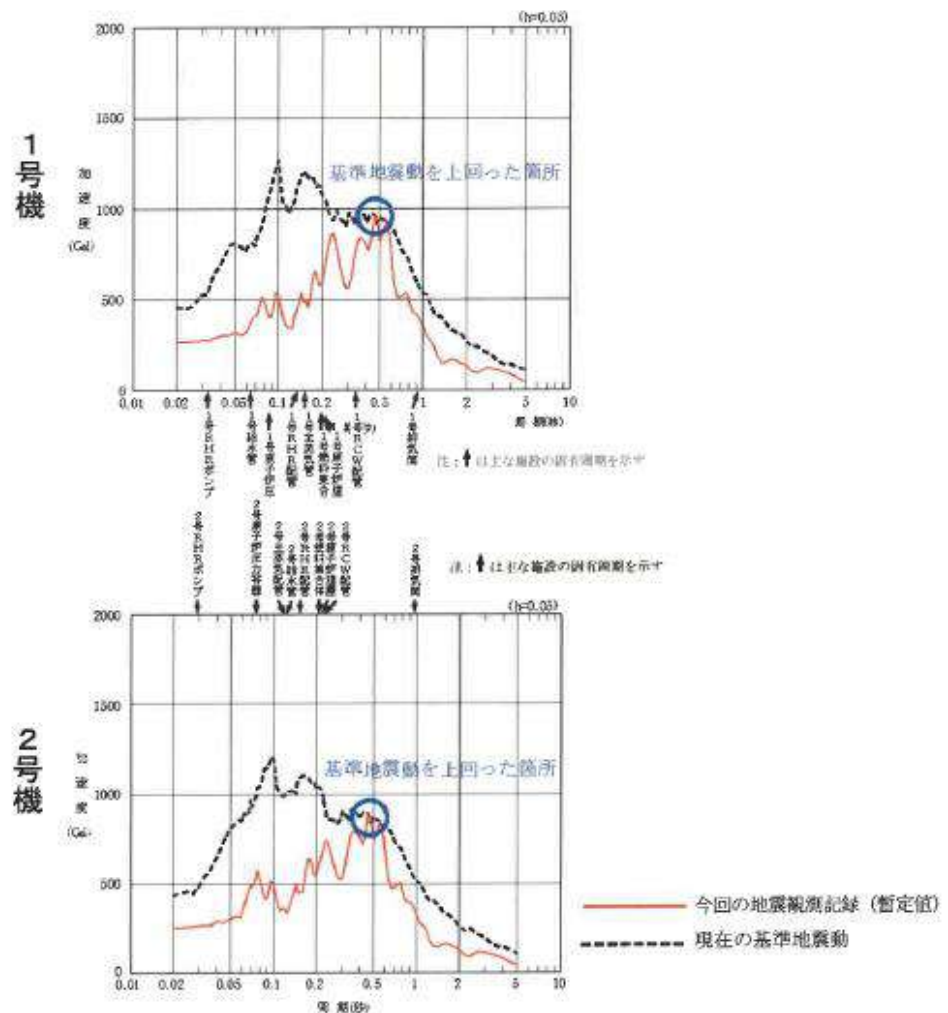
図 加速度応答スペクトル※ (水平方向 [東西方向])

能登半島地震により志賀原発で観測した揺れが一部の周期で基準地震動を超過した

北陸電力は、基準地震動を超過した周期を固有周期とする安全上重要な施設がなかったため、志賀原発の耐震安全性は確保されていると主張するが、これは偶々であり、超過した周期がずれていれば、どのような深刻なトラブルが生じたか分からない。

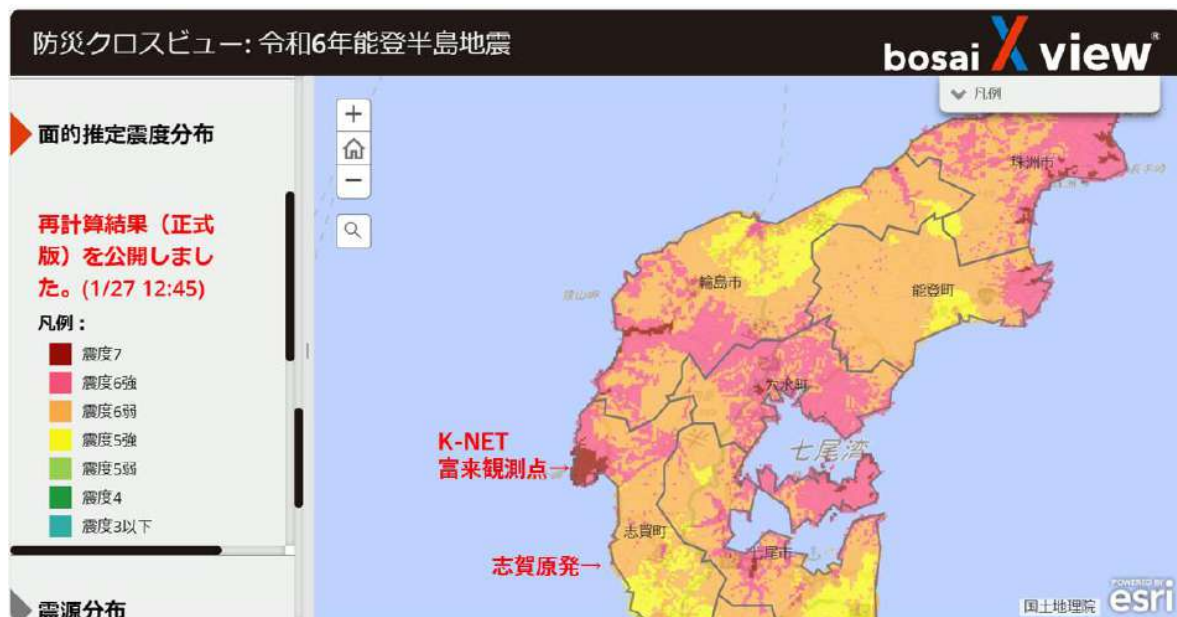
各地の震度は、国立研究開発法人防災科学技術研究所の公表<sup>1</sup>によると、次のとおりである（K-NE T 富来観測点と志賀原発電所の位置を加筆した）。

これによると、震度7の揺れに襲われたのは志賀町全域ではなく、北部のK-NE T 富来観測点周辺であり、志賀原発電所付近は、震度6弱程度だったことがわかる。

志賀原発の揺れが上記 3 の程度にとどまり、トラブルが上記 4 の程度で済んだのは、そのことが大きな要因である。

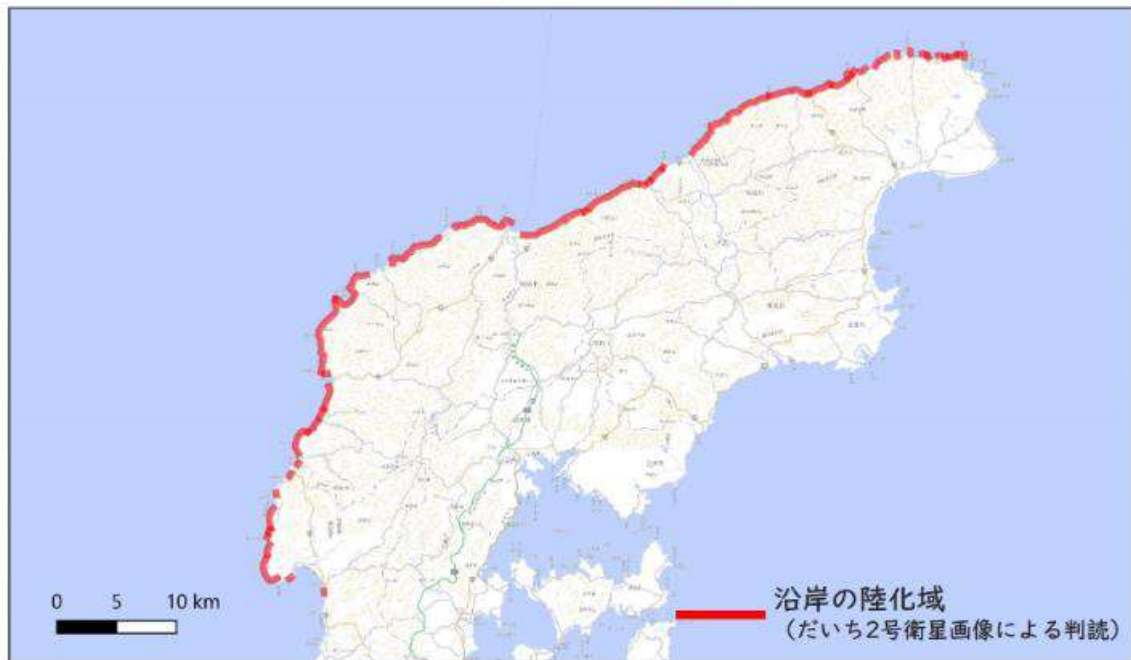
### SAR 強度画像で捉えられた沿岸域の陸化域 **NEW**

国土地理院によると、地震後に陸化した地域は、下記の赤線の範囲である<sup>2</sup>。

上記赤色表示区域の約 7 km 南側に志賀原発がある。志賀原発は、奇跡的に著しい隆起地域の範囲には含まれなかった。もし、志賀原発敷地が著しく隆起していれば、建屋や施設の深刻な損傷は免れなかったであろうし、海水の取水が不可能になるか、少なくとも極めて困難になっていたことが容易に推測できる。この点でも、志賀原発は大惨事を免れたのである。

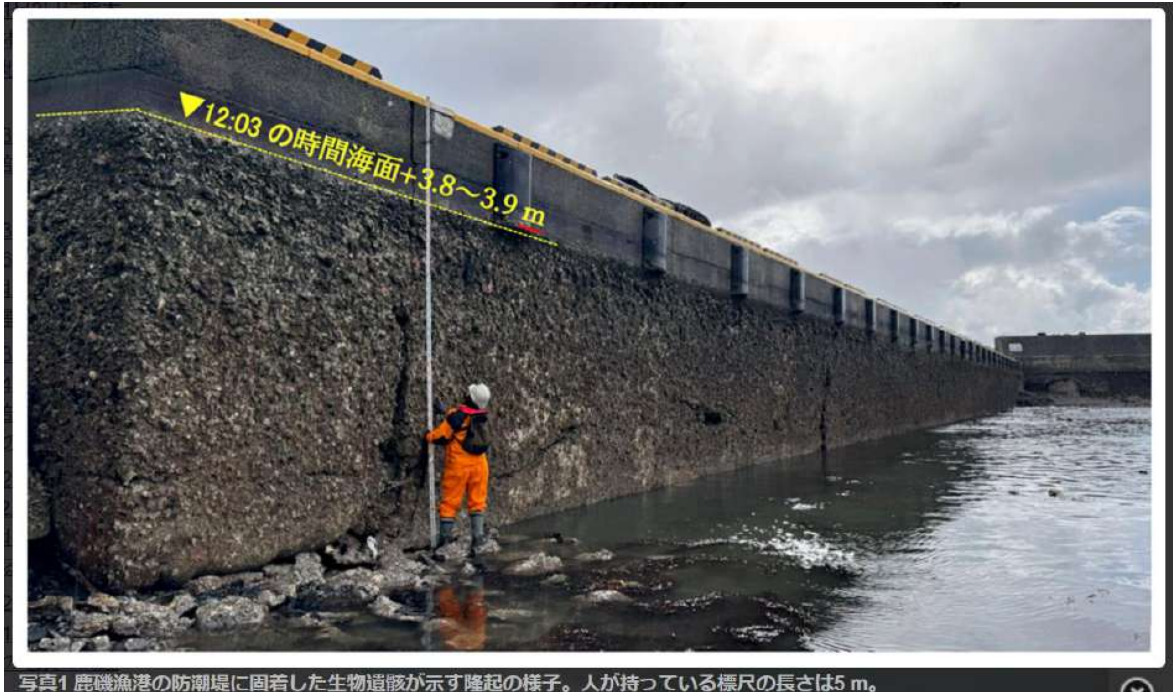
地盤の4 mもの隆起がどの程度のものなのか、産業技術総合研究所地質調査総合センターのホームページの写真を引用する<sup>3</sup>。

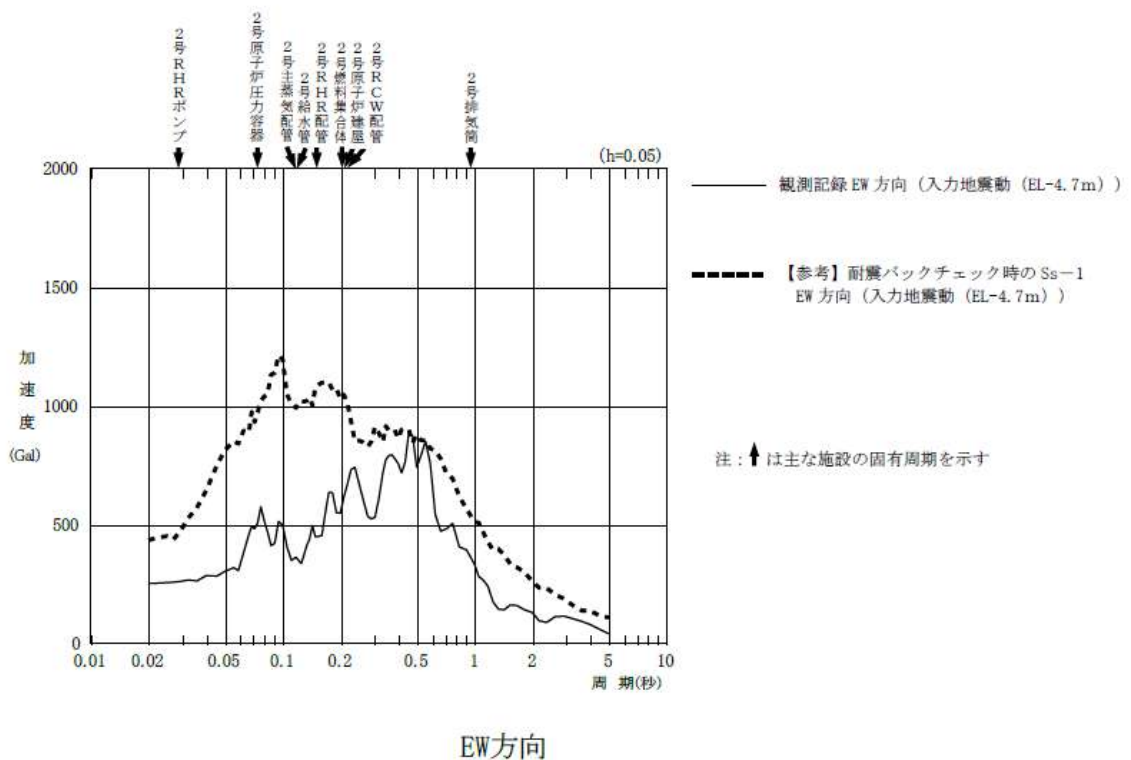
図2.3 2号炉原子炉建屋における水平方向の入力地震動の加速度応答スペクトル

志賀原発の核施設の固有周期は、次のとおりである（甲B168・8頁）。

ここには2号炉原子炉建屋の各施設の固有周期が記入されている。0.5秒以下の極短周期にRHRポンプ、原子炉压力容器、主蒸気配管、RHR配管、燃料集合体、原子炉建屋、RCW配管と重要な施設が多く含まれている。

仮に、K-NET富来観測点を襲ったような極短周期が極めて強い地震動が志賀原発を襲ったとすれば、同原発は深刻なダメージを被っていた可能性が高い。これもまた、志賀原発にとってはせめてもの幸運であった。
